Transformaciones en una iglesia limeña, siglos XIX y XX

MARTHA BARRIGA TELLO

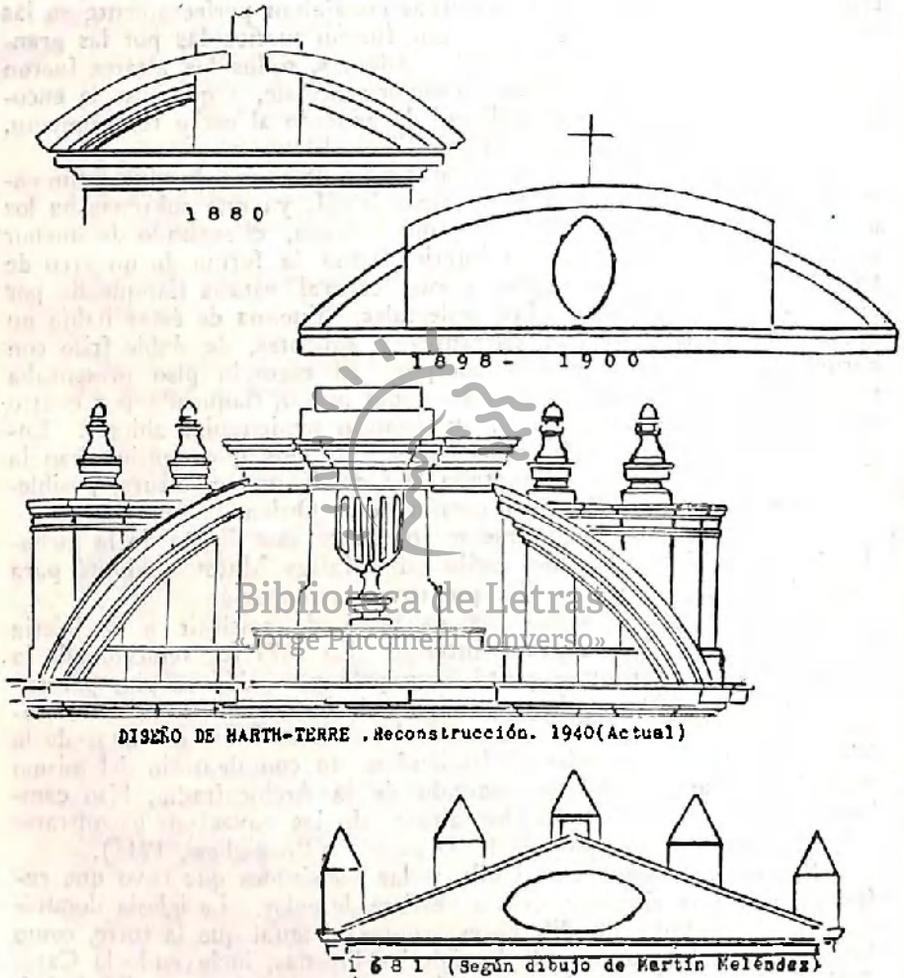
Dibujo 1.—Santo Domingo de Lima. Portada lateral. Remate. (M.B.T.).

Al exterior la iglesia sufrió modificaciones notables, como se deduce de unas fotografías tomadas entre 1900 y 1906 que figuran en el Archivo de la Biblioteca Nacional de Lima. La fachada se destaca por sus tonos claros y oscuros. Los ladrillos de los muros se ribeatean en blanco, inclusive los del primer cuerpo de la torre. El muro de la capilla de la Veracruz, ha sido nivelado con el de la iglesia principal. En la torre se destacan los detalles. Las columnas aparecen marmoladas con capiteles más oscuros, los frontones en claro sobre el tono más opaco de los otros elementos. La reja que bordeaba el muro en su parte superior ha sido suprimida, al igual que la que cercaba el atrio y dividía las secciones de la iglesia y el convento. La fachada lateral de la iglesia aparece simplificada. El frontón quebrado fue reemplazado por uno semicircular que sobrepasaba ligeramente el muro, manteniendo la relación de entrantes y salientes con las columnas del segundo cuerpo. Entre éste y el primero se suprimieron los macetones. Se abrió la hornacina central, que hasta entonces estaba cubierta por vidrios como una urna. La fachada remataba en una cruz que iba en lugar de la imagen de San Juan Bautista, cuya figura surge en grabados y fotografías desde 1880. La ventana lateral derecha de la fachada fue suprimida. (Véase dibujo No. 1).

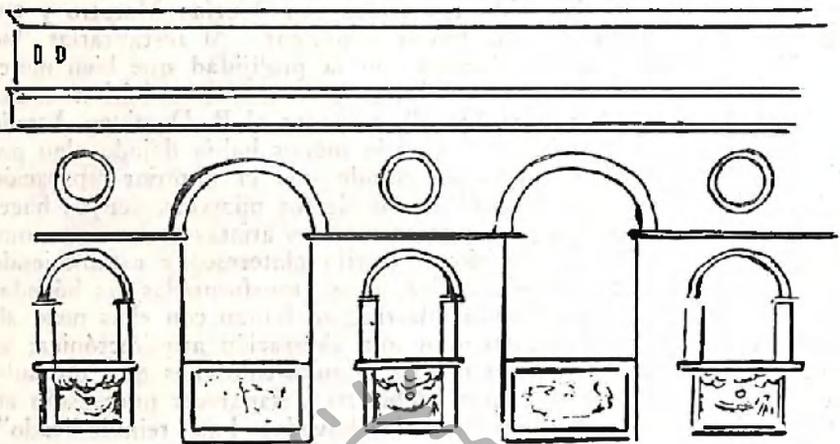
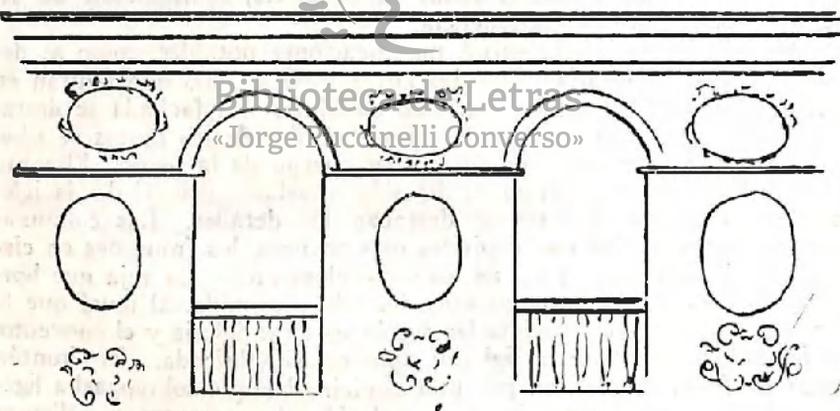
Dibujo 2.—Santo Domingo de Lima. Primer claustro. Galería Alta. (M.B.T.).

ASPECTO ANTERIOR A 1940

Aspecto en 1681. (Según dibujo de Martín Meléndez) y después de 1940.

En cuanto al convento, los padres reanudaron su adorno y mantenimiento durante los últimos años del siglo XIX y principios del XX. En 1915 un cambio sustancial ocurrió en la apariencia de la galería superior del primer claustro. Los óculos intermedios a los arcos que la conformaban fueron sustituidos. El de corte horizontal se convirtió en una roseta. El vertical fue alargado hasta convertirlo en un balcón, con un arco de medio punto que estaba sostenido por dos columnillas que reposaban en un antepecho triangular a manera de una repisa adornado con guirnalda encuadradas en un panel. Este estaba decorado con los mismos motivos que cubrían los antepechos planos de los arcos impostados mayores. El entablamento se enriqueció con un friso de mútulos, encima del cual sobrevolaba la cornisa. (Véase dibujo No. 2).

La galería superior del claustro principal está construida en madera a imitación de la piedra con que fue construida en el siglo XVII. Una cornisa separa esta sección de su similar del primer piso. La conforman arcos de medio punto equivalentes a los de la galería baja. Entre los arcos se abren óculos elípticos, verticales los mayores y horizontales los menores, con los que se forma una "T". Bajo los óculos verticales hay superpuestos escudos de madera tallada y cartelas, con símbolos de la iconografía cristiana (soles, eucaristías, corazones, llaves cruzadas, balanzas, estrellas, lirios, leones, cadenas, tres coronas, etc.), relacionados muchos de ellos con los santos de la Orden dominica, como Santa Catalina de Sena, Santo Tomás de Aquino y el mismo Santo Fundador. Completa el conjunto una serie de antepechos de balaustres que corresponden a los arcos de la galería alta. (Véase dibujo No. 2).

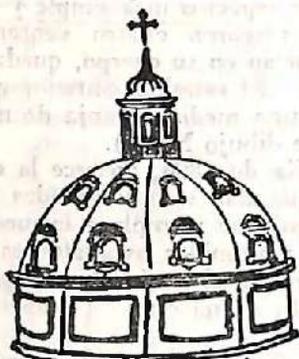
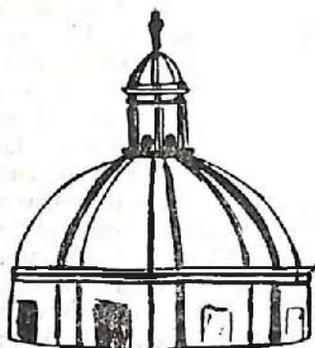
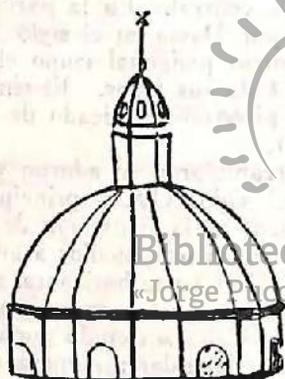
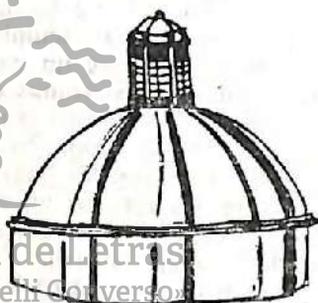
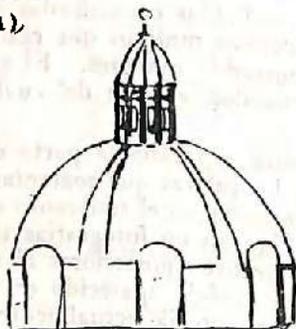
Dibujo 3.—Santo Domingo de Lima. Exterior de la cúpula. (M.B.T.)

Seis años después, según una fotografía de 1898, aparece la cúpula rematada por una linterna de la que han sido eliminadas las ventanas y sobre la que hay una sección, que reemplaza la media naranja, en forma ovoidal alargada, con ventanillas ovoidales también, en cada una de sus divisiones. Completa el conjunto una prolongación que podría tratarse de un mundo o una cruz. (Véase dibujo No. 3).

1681(Martín Meléndez)

1877 (Biblioteca Nacional)

1898. (Biblioteca Nacional),

1880 .(Biblioteca Nacional).

1985

tón que había sido suprimido para abrir tres ventanas —una central de medio punto y dos laterales circulares— fue repuesto, hasta que, en 1940, el terremoto lo hizo desaparecer; y segundo, los pináculos que remataban los ángulos laterales fueron reconstruidos en forma piramidal, reemplazando a los anteriores de aspectos más simple y de menor altura. En la cúpula central se rasgaron cuatro ventanas en el cimborrio y se eliminaron las que existían en su cuerpo, quedando los muros lisos y divididos en secciones. El terminal anterior que presentaba el cupulino fue sustituido por una media naranja de menor altura, coronada con una cruz. (Véase dibujo No. 3).

El remate de la torre en 1900 aparece liso y en 1906 dividido en sectores verticales al igual que la cúpula central. En la parte superior se ve un ángel, similar al esculpido por Dassa en el siglo XVIII. Esta cupulilla descansa sobre un cimborrio poligonal como el de la cúpula central y presenta ventanas en 4 de sus lados. El cimborrio está dividido en secciones verticales por pilastras y rodeado de su barandilla original. (Véase dibujo No. 3).

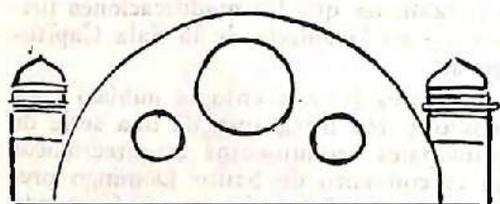
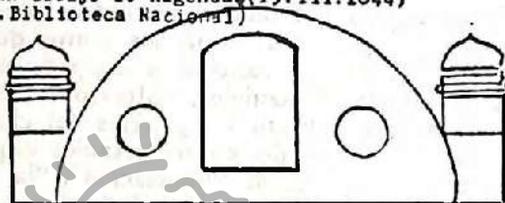
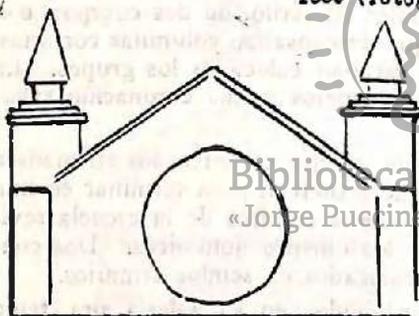
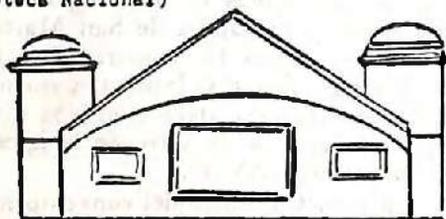
Dibujo 4.—Santo Domingo de Lima. Portada principal. Remate. (M.B.T.).

1877. (Aparece igual en un dibujo de Rugendas (19. III. 1844) y en fotografía de 1877. Biblioteca Nacional)

1880 (Fotografía en Biblioteca Nacional)

1900. (Fotografía: Carreaud. Biblioteca Nacional)

1681. (Según dibujo de Martín Meléndez)

En la portada principal destacan dos detalles. Primero el rose-
